〇〇マンション

建物調査診断報告書

2022年10月

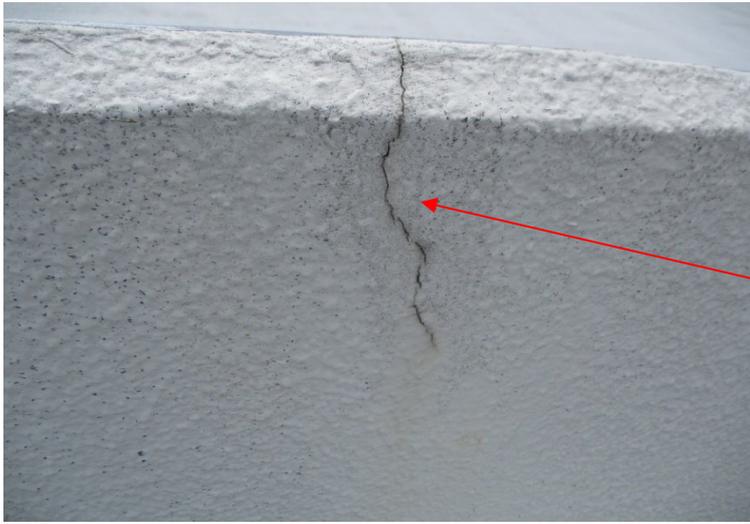
外壁や各手摺壁天端等にひび割れが随所に見られます。また、ひび割れに伴う下地の浮きが散見されます。ひび割れを放置しておくと今後漏水や爆裂等につながる恐れもあり適切な処置が必要です。

<p>No.1 部位:屋上外壁北面 外壁コンクリート 状態:ひび割れ</p>

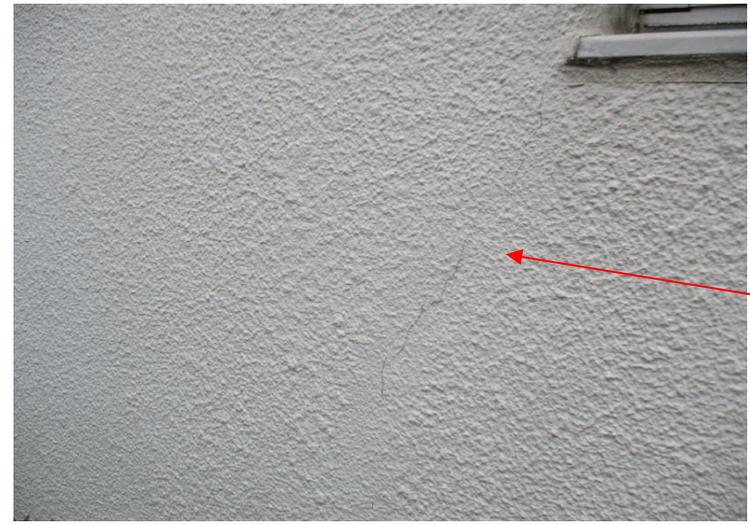
<p>No.2 部位:1階外壁北面 外壁コンクリート 状態:ひび割れ</p>

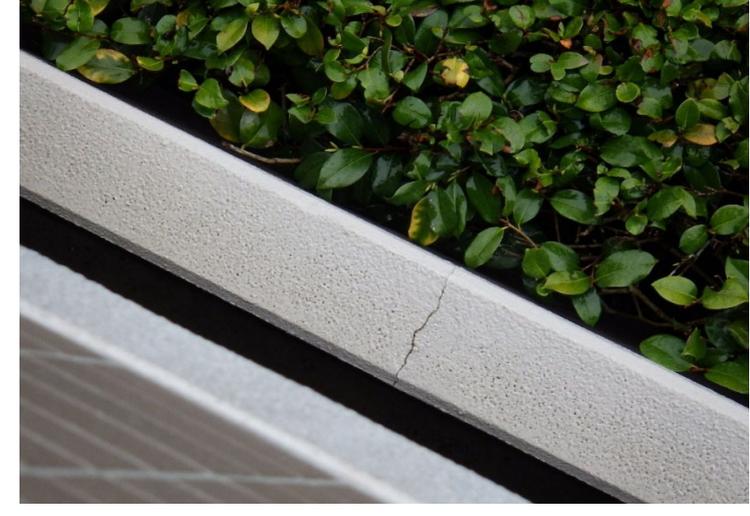
<p>No.3 部位:1階南面バルコニー手摺天端 外壁コンクリート 状態:ひび割れ</p>

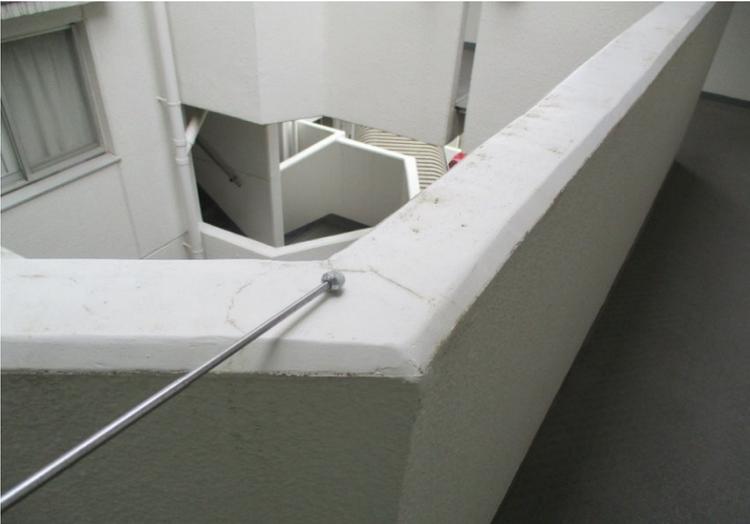
各手摺天端や共用廊下にて鉄筋爆裂箇所が一部見受けられました。このような状態を放置すると鉄筋の劣化が進む可能性があるため早急な対応が必要です。

<p>No.4 部位:5階廊下手摺壁天端 外壁コンクリート 下地の浮き</p>

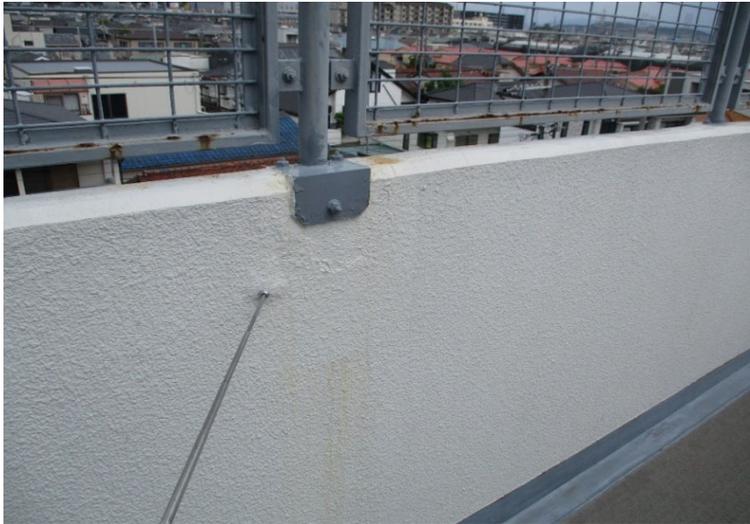
<p>No.5 部位:5階渡り廊下手摺壁 外壁コンクリート 下地の浮き</p>

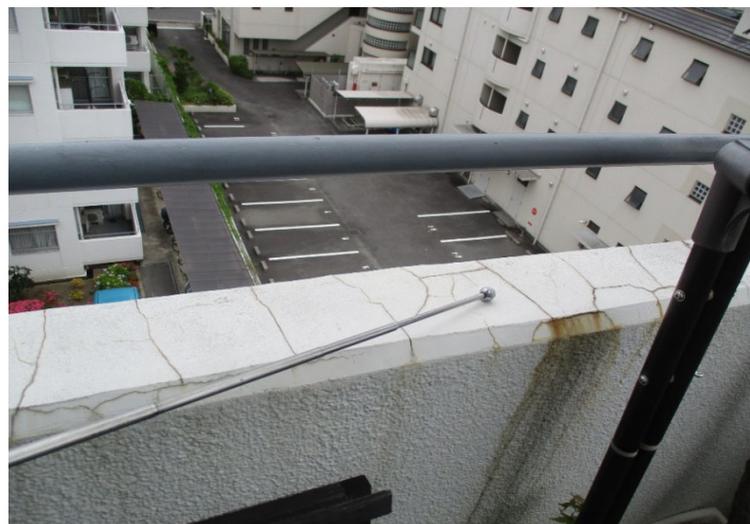
<p>No.6 部位:〇号室バルコニー手摺壁天端 外壁コンクリート 欠損</p>

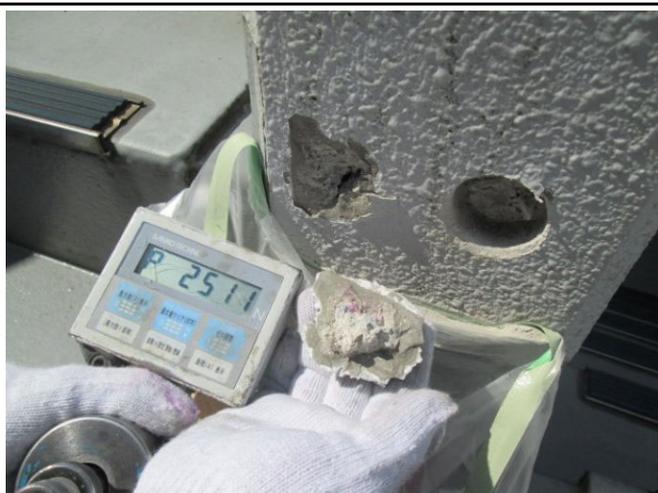
① 7~6階共用階段手摺壁 東面

塗膜付着力強度：  
 2.51 N/1600mm<sup>2</sup>  
 1.57 N/mm<sup>2</sup>

塗膜付着力強度については基準値0.7N/mm<sup>2</sup>を上回っており、問題ありません。

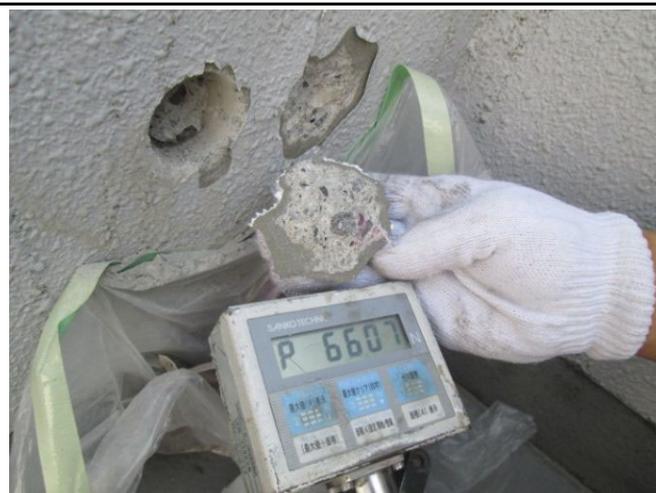
② 7~6階共用階段手摺壁 西面

塗膜付着力強度：  
 6.60 N/1600mm<sup>2</sup>  
 4.13 N/mm<sup>2</sup>

塗膜付着力強度については基準値0.7N/mm<sup>2</sup>を上回っており、問題ありません。

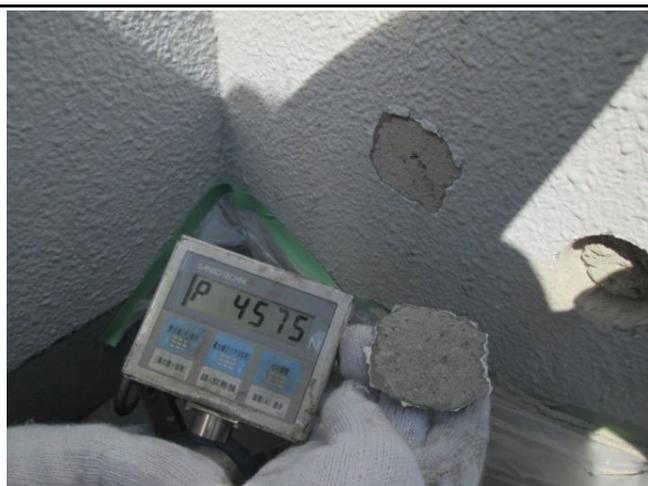
③ 7~6階共用階段手摺壁 南面

塗膜付着力強度：  
 4.57 N/1600mm<sup>2</sup>  
 2.86 N/mm<sup>2</sup>

塗膜付着力強度については基準値0.7N/mm<sup>2</sup>を上回っており、問題ありません。

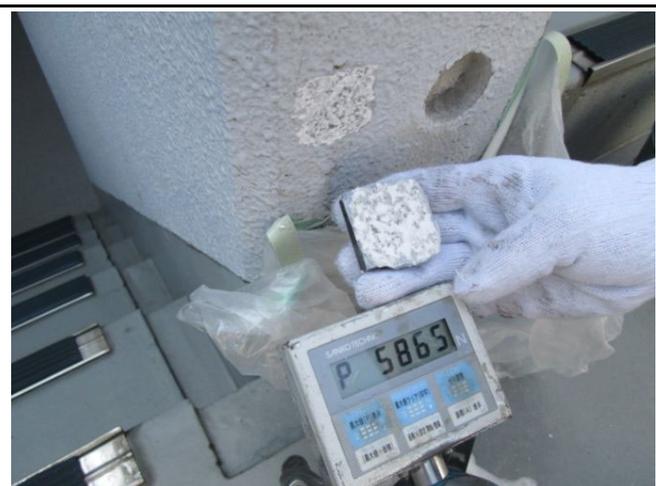
④ 7~6階共用階段手摺壁 北面

塗膜付着力強度：  
 5.85 N/1600mm<sup>2</sup>  
 3.67 N/mm<sup>2</sup>

塗膜付着力強度については基準値0.7N/mm<sup>2</sup>を上回っており、問題ありません。

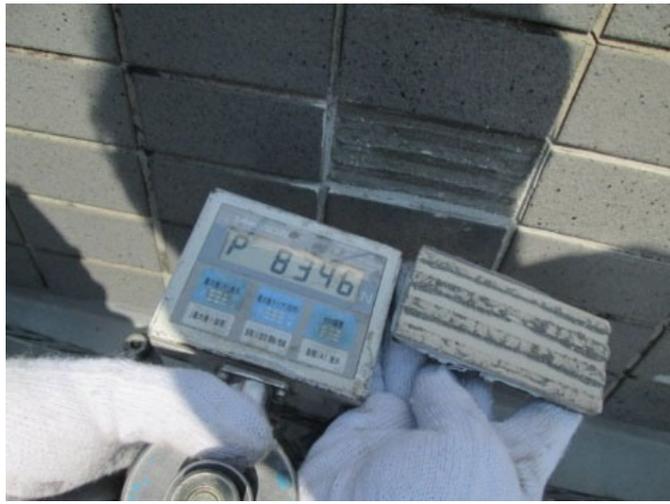
### ① 屋上外壁 南面

タイル付着力強度：  
**8.34** N/4275cm<sup>2</sup>  
**1.95** N/mm<sup>2</sup>

タイル付着力強度については基準値0.4N/m<sup>2</sup>  
 より高く、特に問題ありません。

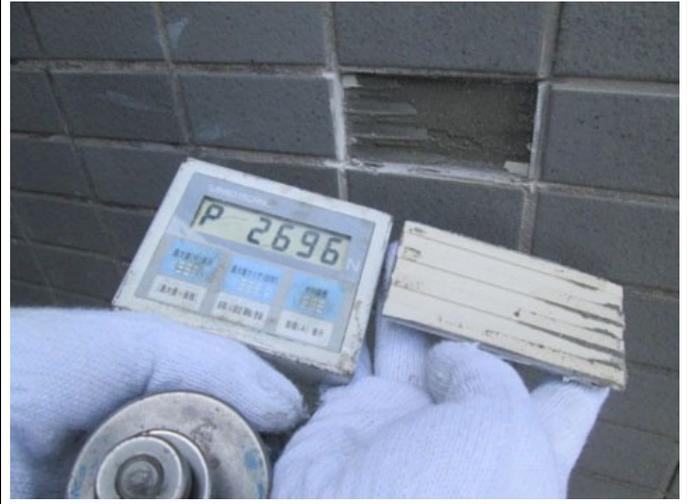
### ② 3階外壁 東面

タイル付着力強度：  
**2.69** N/4275cm<sup>2</sup>  
**0.63** N/mm<sup>2</sup>

タイル付着力強度については基準値0.4N/m<sup>2</sup>  
 より高く、特に問題ありません。

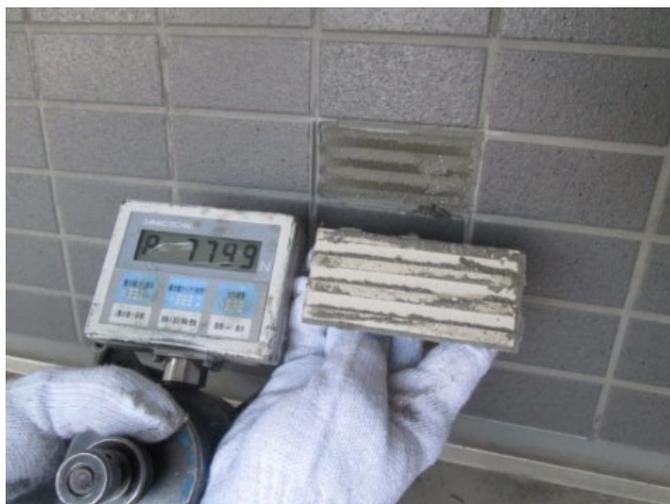
### ③ 3階外壁 北面

タイル付着力強度：  
**7.79** N/4275cm<sup>2</sup>  
**1.82** N/mm<sup>2</sup>

タイル付着力強度については基準値0.4N/m<sup>2</sup>  
 より高く、特に問題ありません。

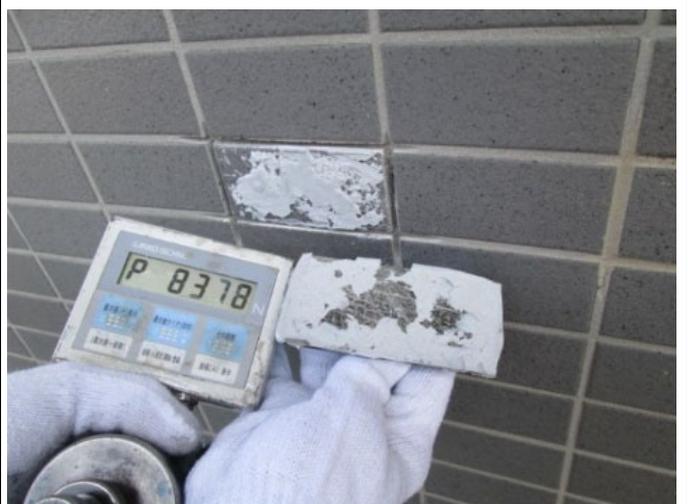
### ④ 1階外壁 西面

タイル付着力強度：  
**8.37** N/4275cm<sup>2</sup>  
**1.96** N/mm<sup>2</sup>

タイル付着力強度については基準値0.4N/m<sup>2</sup>  
 より高く、特に問題ありません。

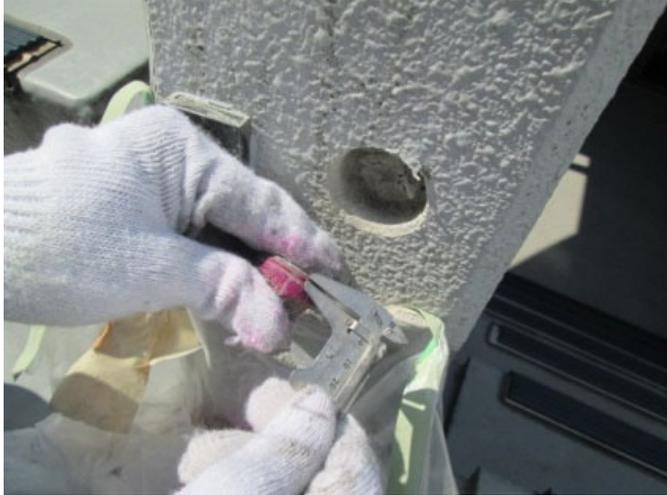
① 7~6階共用階段手摺壁 東面

中性化深さ： 1.00 mm

経年数に対する理論値 7.3 mmと比較すると  
進行度は問題のない値を示しています。

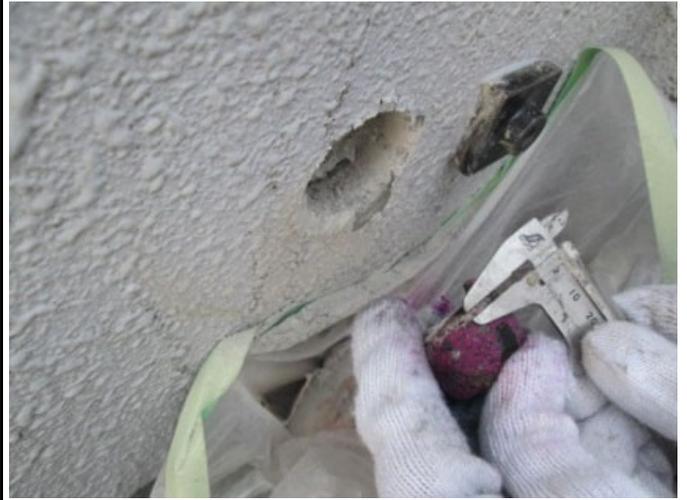
② 7~6階共用階段手摺壁 西面

中性化深さ： 2.00 mm

経年数に対する理論値 7.3 mmと比較すると  
進行度は問題のない値を示しています。

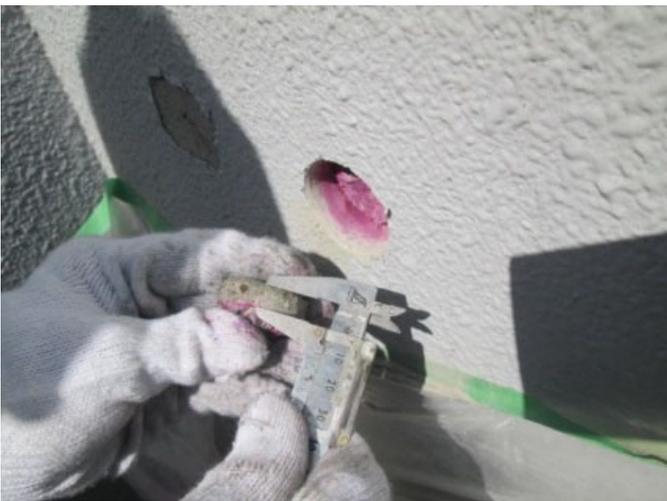
③ 7~6階共用階段手摺壁 南面

中性化深さ： 9.00 mm

経年数に対する理論値 7.3 mmと比較すると  
進行度は問題のない値を示しています。

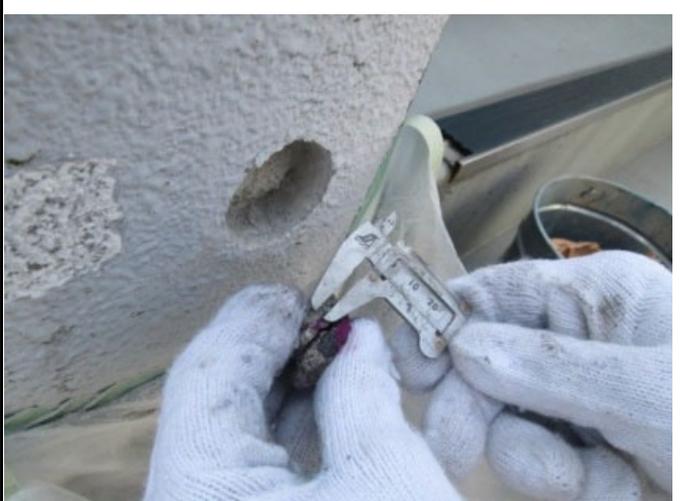
④ 7~6階共用階段手摺壁 北面

中性化深さ： 3.00 mm

経年数に対する理論値 7.3 mmと比較すると  
進行度は問題のない値を示しています。

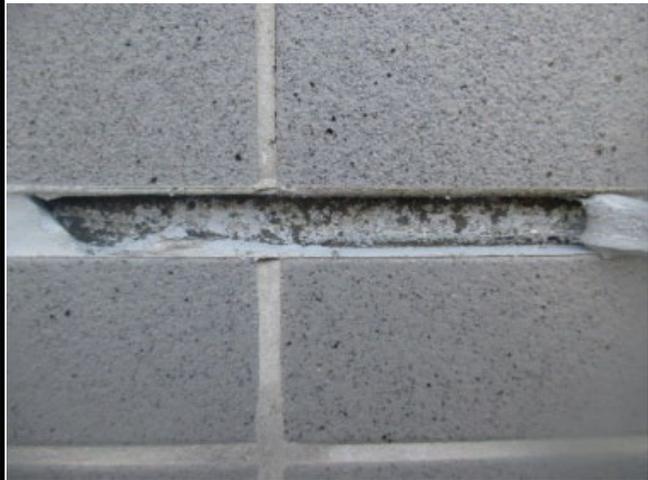
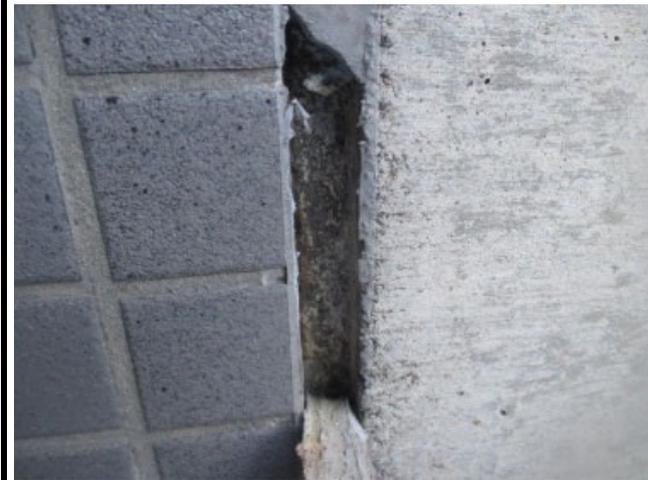
<p>1 1階西面タイル目地 仕上げ無</p>	<p>2 1階西面タイル目地 仕上げ無</p>

ゴム物性については劣化は見受けられず、物性劣化度はⅠと判断されますが、外観状況では変退色・ひび割れ・汚れ付着等が多く見受けられ、外観性の異常による総合劣化度Ⅱ～Ⅲと判断されました。

シーリング材の劣化は日々進行するものであるため、早めに、補修、改修を行うことをお勧めいたします。
