2020年3月3日

〇〇マンション管理組合御中

〇〇マンション

## 建物調査・診断報告書

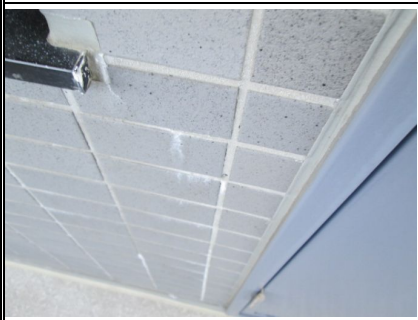
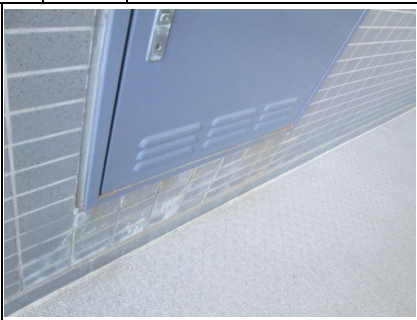
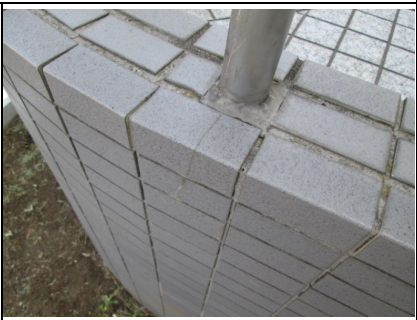
| 共用廊下7階 内壁 | 共用廊下7階 内壁 | 北面 外構 |

| タイルのひび割れ | 判定2 | ひび割れが多数見られます。エフロレッセンスも少数確認されます。 |

今後の予防保全の観点から、今後2～3年を目安に改修工事を実施することが望ましいものと考えられます。

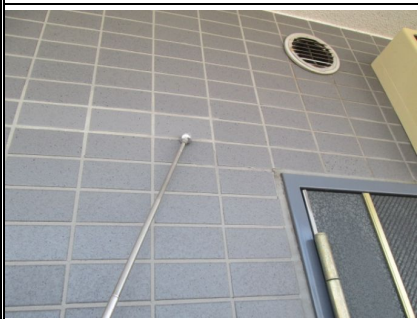
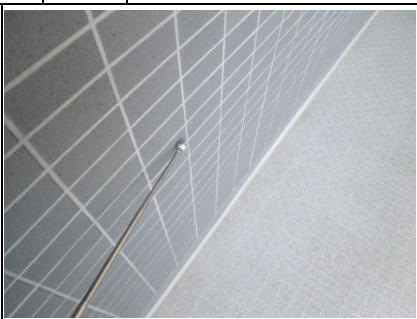
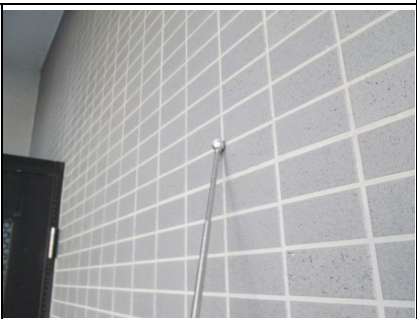
| 共用廊下7階 内壁 | 共用廊下6階 内壁 | 共用廊下1階 内壁 |

| タイルの浮き | 判定2 | 多数見られます。 |

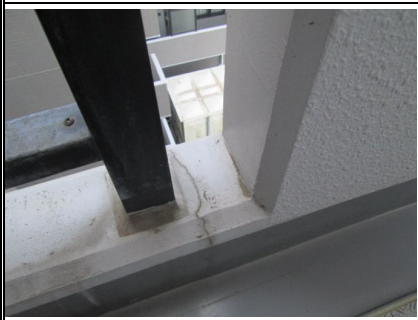
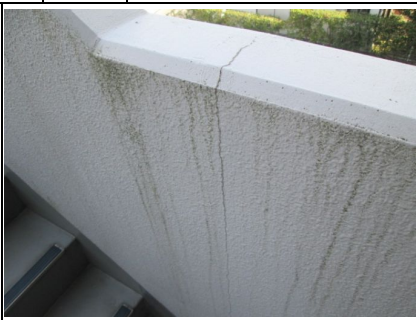
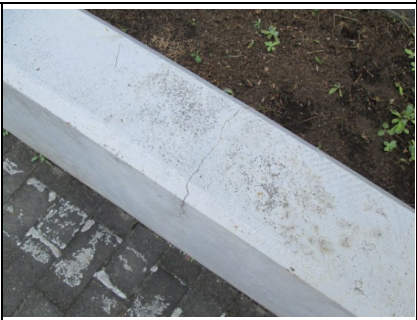
| 共用廊下6階手摺笠木 | 共用廊下6階手摺壁 | 外構1階 植栽擁壁 |

| ひび割れ | 判定2 | ひび割れが多数見られます。 |

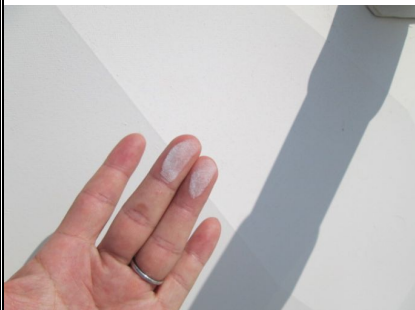
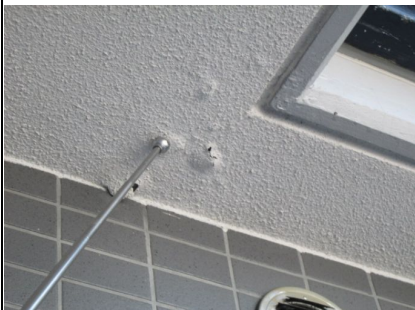
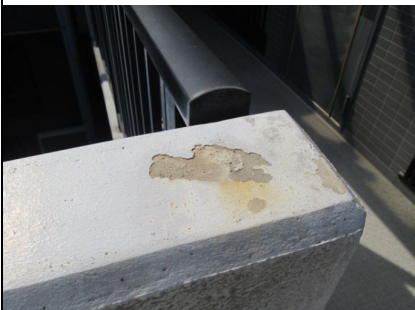
| チョーキング | 塗膜の浮き | 塗膜の剥離 |

| 塗膜の劣化 | 判定2 | 著しい塗膜の劣化が見られます。 |

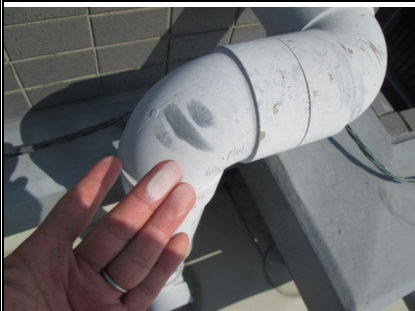
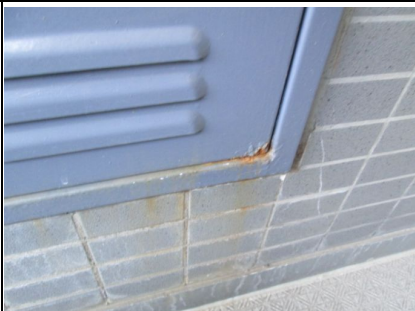
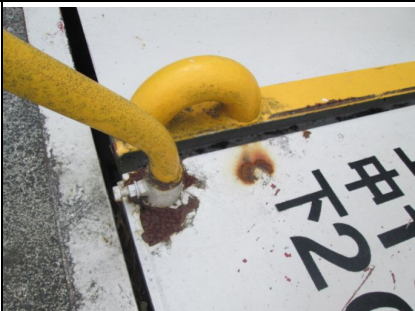
| チョーキング | 発錆 | 腐食 |

| 鉄部の劣化 | 判定3 | 全体的に塗膜の白亜化が見られ、発錆が見られます。 |

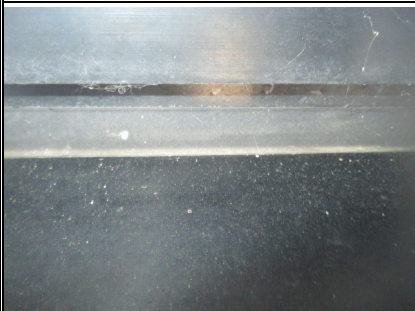
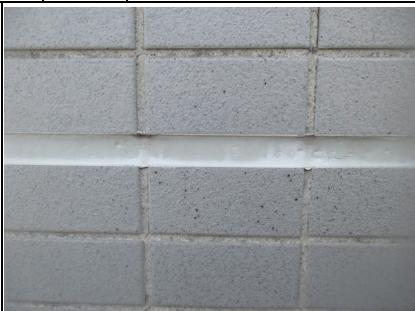
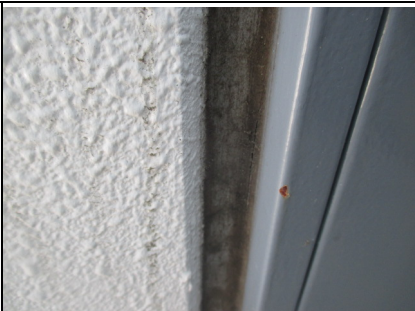
| 変退色 | 汚れ、ひび割れ | 汚れ、剥離 |

| シーリング | 判定2 | 部分的に劣化度が大きく、漏水の恐れがあるものがあります。 |

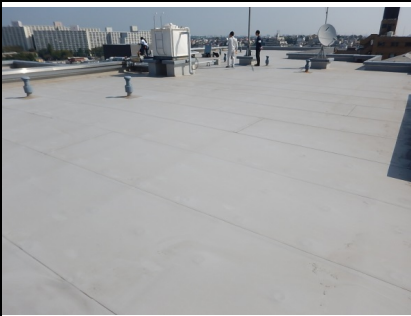
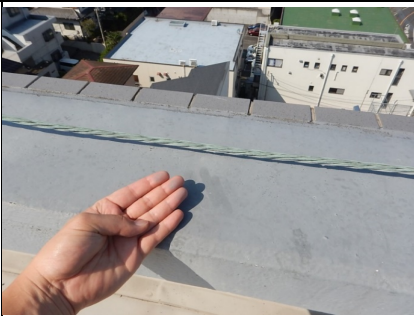
| 屋上 | | 判定4 | 仕上げ表面の一部に劣化が見られます。 | |
| 全景 | チョーキング | | 下地の浮き・ひび割れ | |

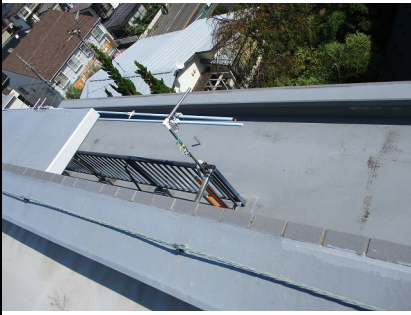
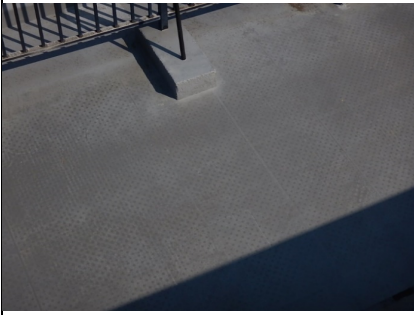
| ルーフバルコニー | | 判定3 | 仕上げ表面、立上り端末等の劣化が進行しています。 | |
| 全景 | 減耗 | | 下地の浮き・チョーキング | |

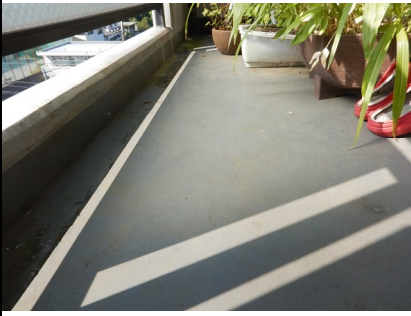
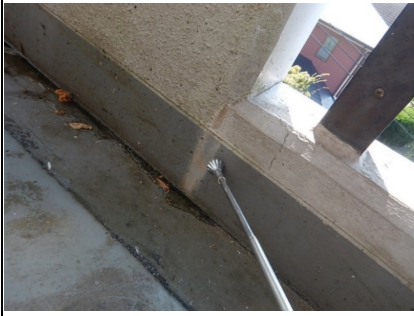
| バルコニー | | 判定3 | 仕上げ表面、立上り端末等の劣化が進行しています。 | |
| 全景 | ひび割れ | | 下地の浮き・チョーキング | |

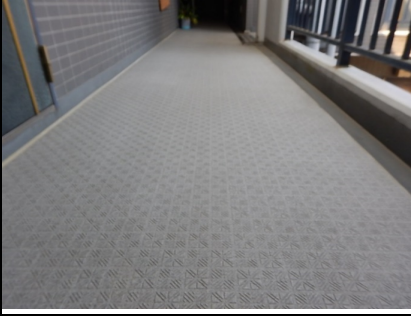
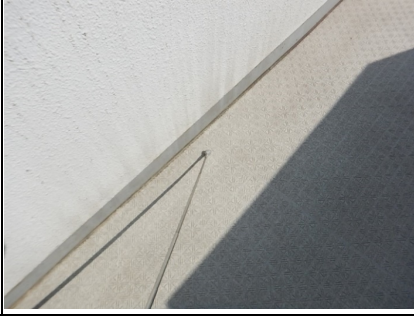
| 共用廊下 | | 判定3 | 仕上げ表面、立上り端末等の劣化が進行しています。 | |
| 全景 | 浮き | | ひび割れ・チョーキング | |

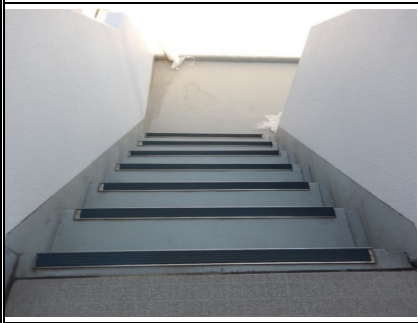
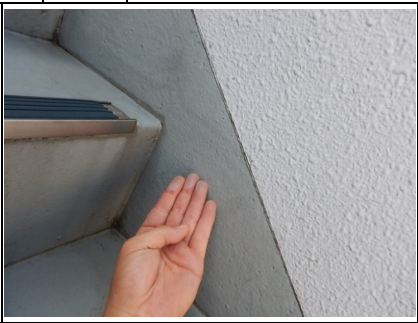
| 共用階段 | 判定3 | 仕上げ表面、立上り端末等の劣化が進行してきています。 | | |
| 全景 | チョーキング | 下地の浮き・ひび割れ | | |

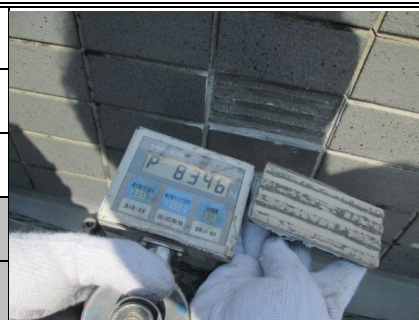
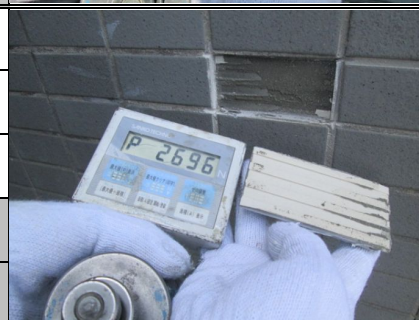
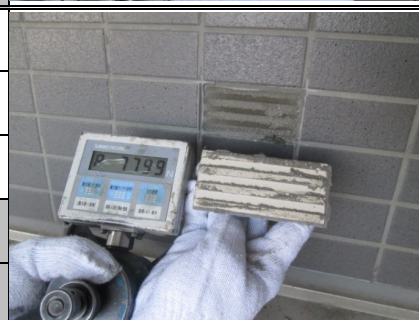
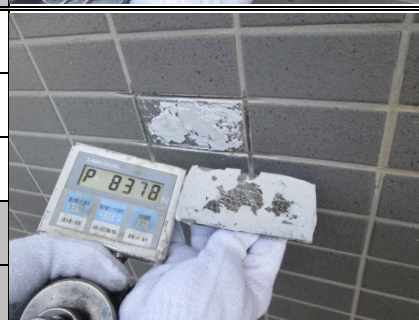
| タイル付着力試験の測定結果は、すべての測定箇所において基準値以上の数値が計測され、良好な状態です。ただし、磁器タイル面を打診調査した結果、磁器タイルの浮きの発生が認められる箇所があり、改修に際してはこの部分の補修処理の必要があります。 | | | | | |

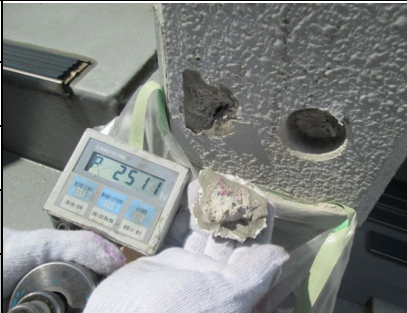
| 測定値 | | 2,511N/1600mm <sup>2</sup> | | | |
| 付着力 | | 1.57N/mm <sup>2</sup> | | | |
| 躯体内 | 60% | | | | |
| モルタル内 | 40% | | | | |

| 塗膜付着力試験の測定結果は、すべての測定箇所において基準値以上の数値が計測され、塗膜の塗重ねは概ね可能であると判断できます。ただし、脆弱塗膜については、脆弱部を剥がす必要があります。 | | | | | |

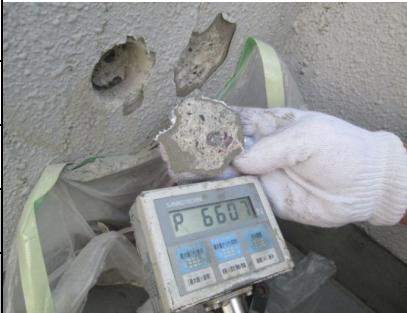
| 測定値 | | 6,607N/1600mm <sup>2</sup> | | | |
| 付着力 | | 4.13N/mm <sup>2</sup> | | | |
| モルタル内 | 10% | | | | |
| 塗膜内 | 90% | | | | |

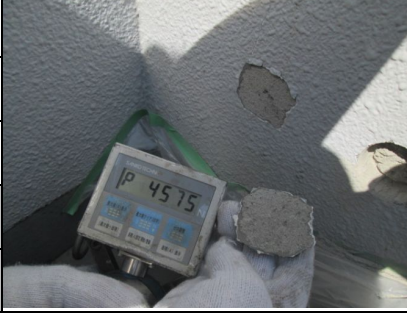
| 測定値 | | 4,575N/1600mm <sup>2</sup> | | | |
| 付着力 | | 2.86N/mm <sup>2</sup> | | | |
| モルタル内 | 100% | | | | |

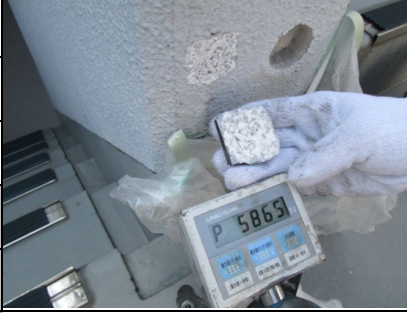
| 測定値 | | 5,856N/1600mm <sup>2</sup> | | | |
| 付着力 | | 3.67N/mm <sup>2</sup> | | | |
| 塗膜内 | 100% | | | | |

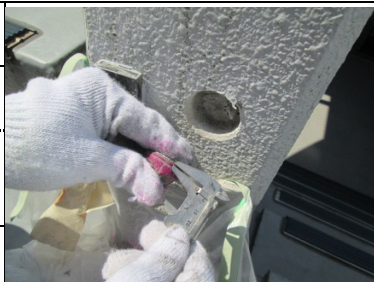
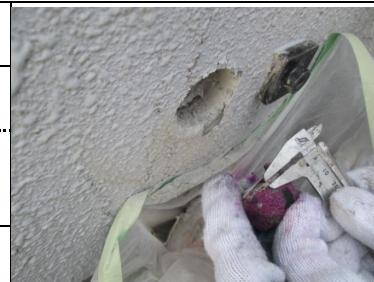
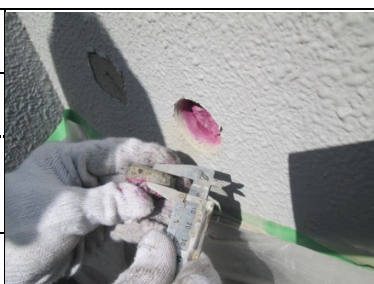
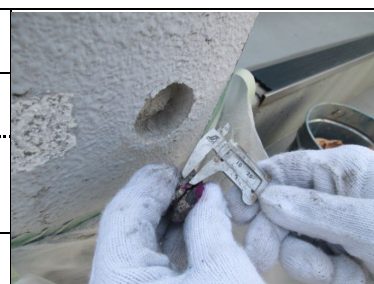
| 1.0mm | | 2.0mm | | | |
| 9.0mm | 3.0mm | | | | |
| 理論上推定される中性化深度に対し、実際の測定結果は4箇所全てにおいて下回っており、良好な状態ですが、今後、中性化の進行を抑制するためにも、早めの塗り替えをお勧めします。 | | | | | |
