〇〇マンション

簡易点検報告書

物件概要

物件名	〇〇マンション
所在地	〇〇県〇〇市〇〇丁目〇〇-〇〇
竣工	〇〇〇〇年〇〇月
建物構造	R C 構造 地上〇階
戸数	〇〇戸

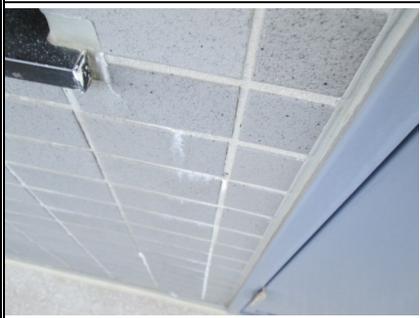
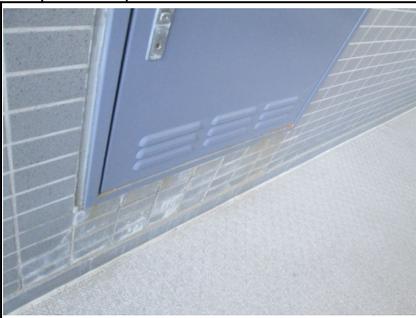
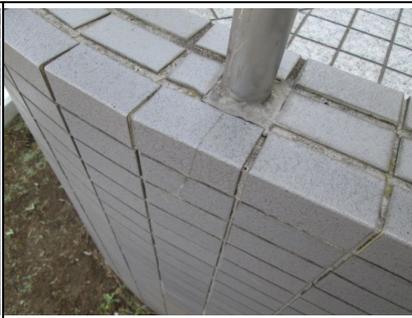
<p>タイルのひび割れ</p>	<p>判定2</p>	<p>ひび割れが多数見られます。エフロレッセンスも少数確認されます。</p>

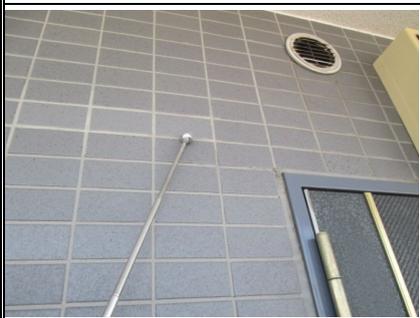
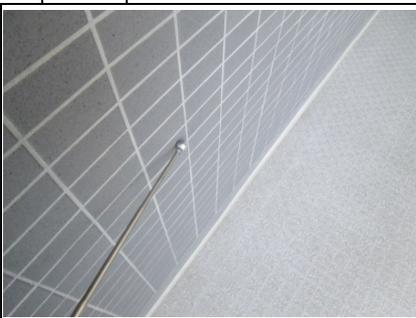
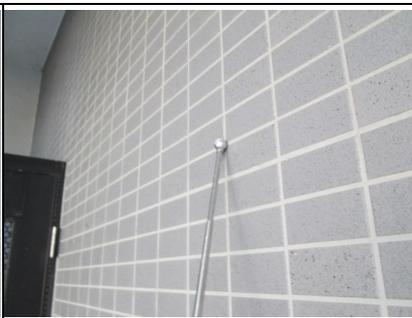
<p>共用廊下7階 内壁</p>	<p>共用廊下7階 内壁</p>	<p>北面 外構</p>
<p>タイルの浮き</p>	<p>判定2</p>	<p>多数見られます。</p>

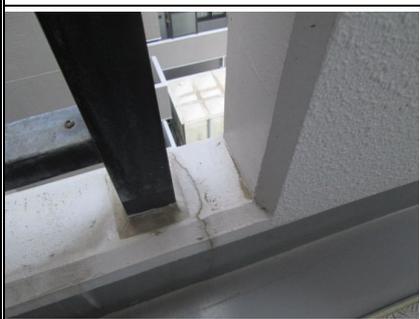
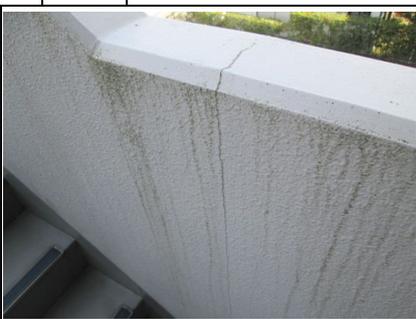
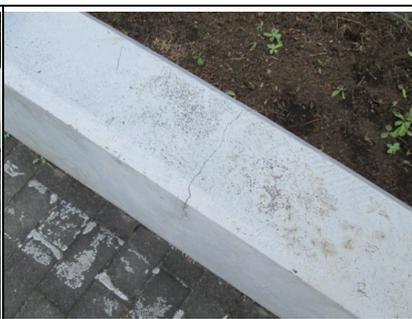
<p>共用廊下7階 内壁</p>	<p>共用廊下6階 内壁</p>	<p>共用廊下1階 内壁</p>
<p>ひび割れ</p>	<p>判定2</p>	<p>ひび割れが多数見られます。</p>

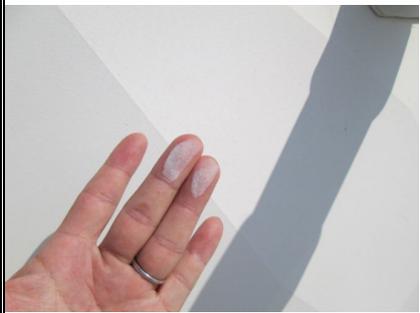
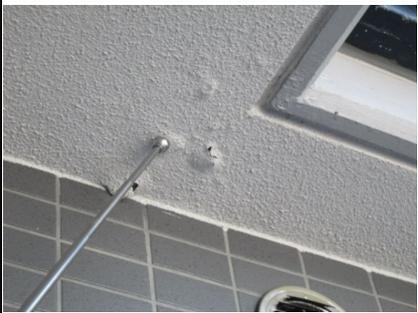
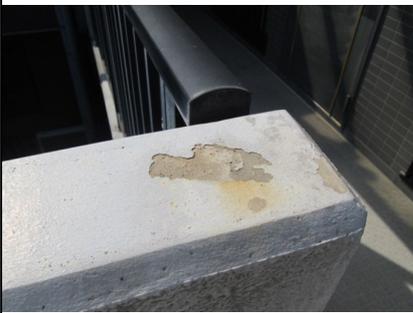
外壁モルタルの浮き	判定5	ほとんどみられません。
塗膜の劣化	判定2	著しい塗膜の劣化が見られます。

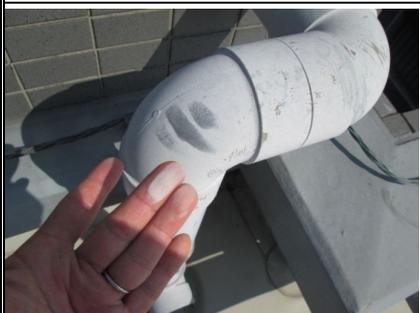
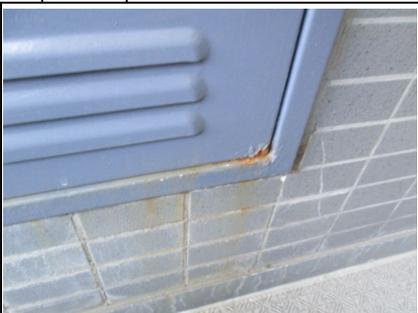
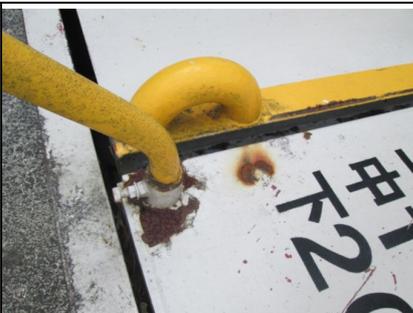
チョーキング	塗膜の浮き	塗膜の剥離
鉄部の劣化	判定3	全体的に塗膜の白亜化が見られ、発錆が見られます。

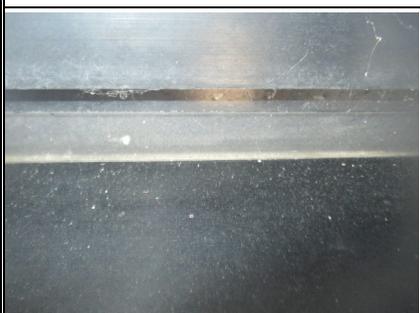
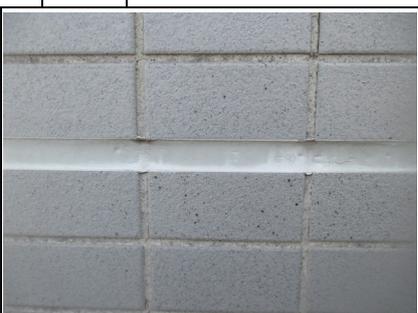
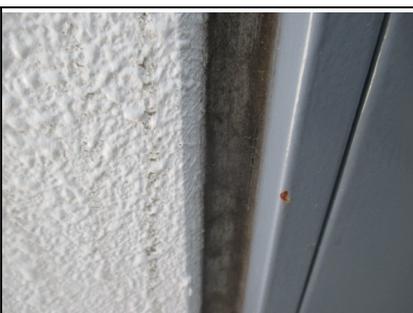
チョーキング	発錆	腐食
シーリング	判定2	部分的に劣化度が大きく、漏水の恐れがあるものがあります。

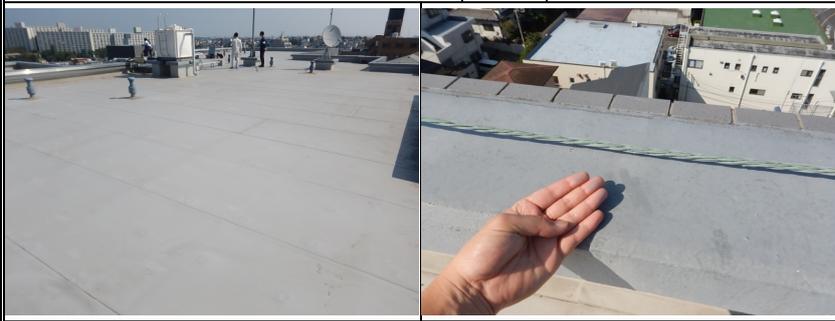
屋上		判定4	仕上げ表面の一部に劣化が見られます。

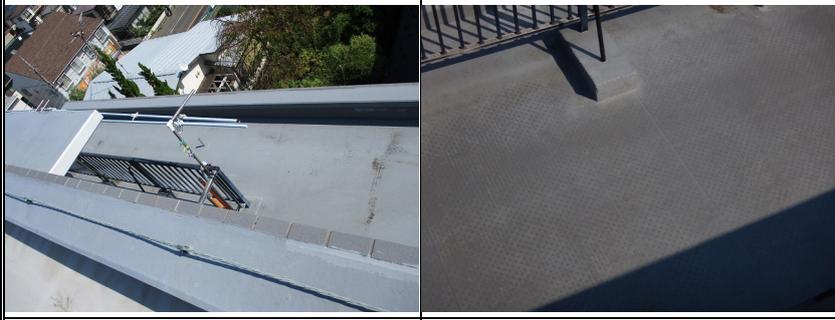
既存仕様			
	平場	塩ビシート防水		
	立上り	塩ビシート防水		
	笠木・架台	ウレタン塗膜防水		
	その他の劣化			
全景	チョーキング	下地の浮き・ひび割れ		
ルーフバルコニー		判定3	仕上げ表面、立上り端末等の劣化が進行してきています。

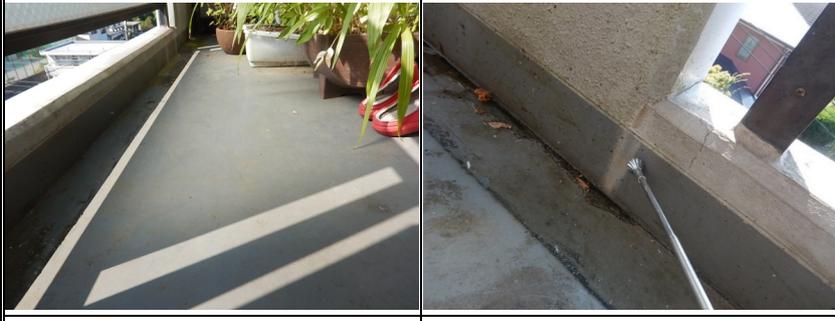
既存仕様			
	平場	ウレタン塗膜防水		
	立上り	ウレタン塗膜防水		
	笠木・架台	ウレタン塗膜防水		
	その他の劣化			
全景	減耗	下地の浮き・チョーキング		
バルコニー		判定3	仕上げ表面、立上り端末等の劣化が進行してきています。

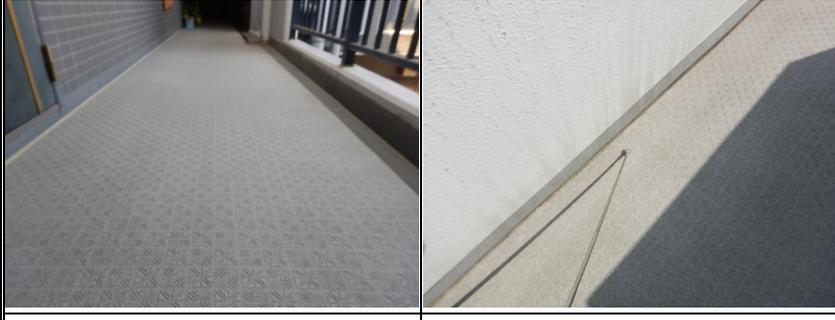
既存仕様			
	平場	ウレタン塗膜防水		
	立上り	ウレタン塗膜防水		
	笠木・架台	塗装		
	その他の劣化			
全景	ひび割れ	下地の浮き・チョーキング		
共用廊下		判定3	仕上げ表面、立上り端末等の劣化が進行してきています。

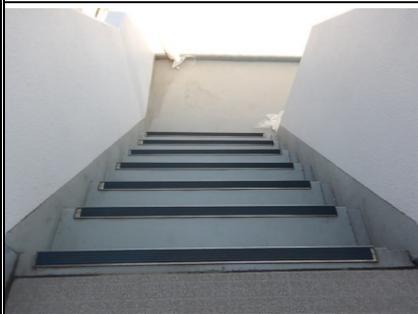
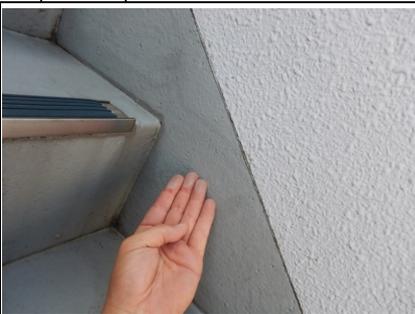
共用階段		判定3	仕上げ表面、立上り端末等の劣化が進行してきています。
